吊眼螺絲破損分析

文 / 金屬中心檢測發展組 林渤詠、林一峯、吳學文

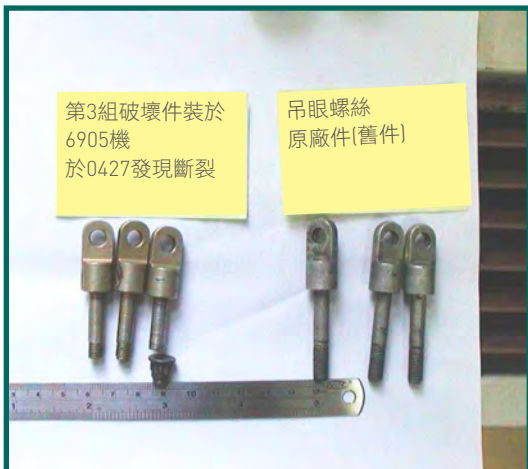
直昇機於起飛時螺旋槳發出異聲，緊急停機後，發現螺旋槳固定用之吊眼螺絲有斷裂或產生裂痕之現象，故欲了解此吊眼螺絲發生斷裂與裂痕之原因，故分別取一組原廠件使用後未斷裂，以及另一組斷裂件，共兩組吊眼螺絲進行破損分析，參見圖1。

圖1 原廠件（右）與斷裂件（左）

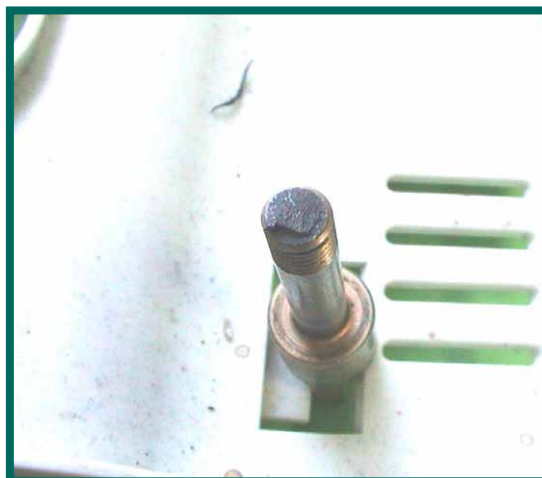
觀察吊眼螺絲斷裂件，由圖2可見其破斷面呈現快速斷裂形貌，由圖3顯示出，吊眼螺絲從牙谷往心部產生破壞成長，最後導致吊眼螺絲斷裂。

圖2 吊眼螺絲破斷面屬於快速破壞

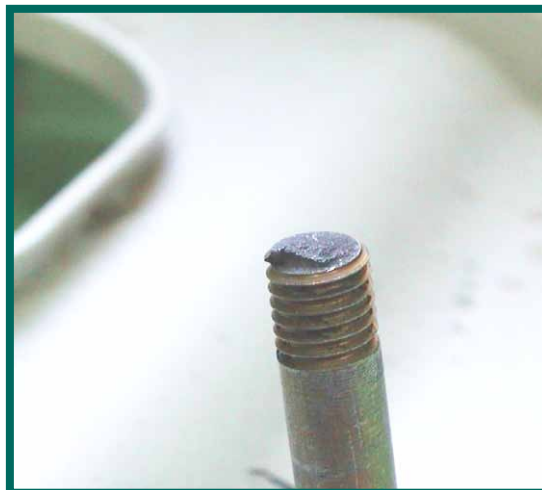
圖3 破裂方式由牙谷往心部成長

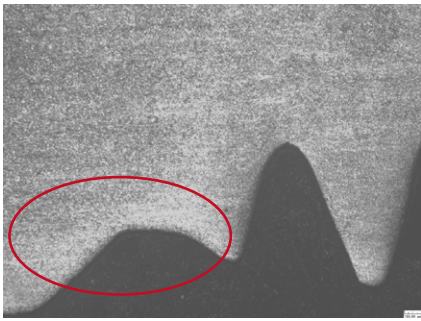
圖4 原廠件螺紋第一牙處有做倒角處理（紅色圓圈處）

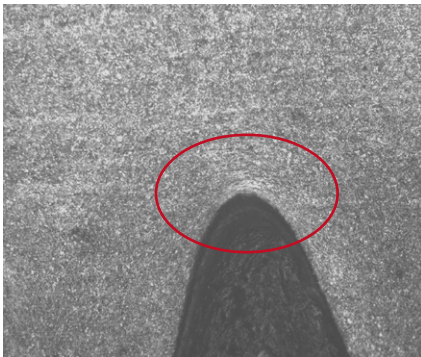
圖5 原廠件螺紋牙谷處有流線組織（圓圈處）

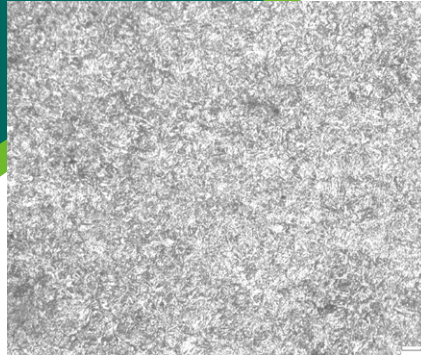
圖6 原廠件之金相組織為麻田散鐵組織

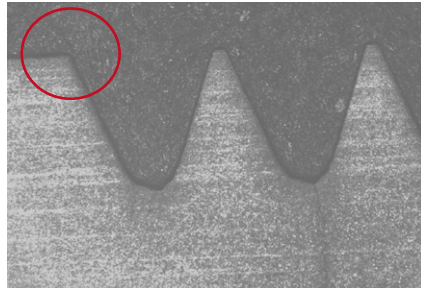
圖7 斷裂件螺紋第一牙處沒有做倒角處理（紅色圓圈處）

- (1) 由巨觀檢視，吊眼螺絲破斷面呈現快速破裂形貌。
- (2) 經成份分析，原廠件與斷裂件之成份應屬於JIS G4053 SCM 440 材質規範。
- (3) 金相試驗，原廠件與斷裂件皆為麻田散鐵組織，斷裂件破斷面呈現快速破壞；原廠件在螺紋第一牙處有做倒角處理，斷裂件則無，且斷裂件在螺紋牙谷處（相同位置）皆有裂縫產生，甚至貫穿螺絲本體。觀察螺紋牙谷有鍛壓流線組織，原廠件應為軋製製品，而斷裂件應為車牙製品（有軋延組織）。
- (4) 經上述試驗，此吊眼螺絲斷裂主要原因，應屬於螺絲成形（車牙）時，在螺紋牙谷相同位置所造成之「尖端」（應力集中點），再加上螺絲牙谷為軋延組織（造成螺絲強度降低），故在使用時無法承受外來負荷而發生快速斷裂現象。

- (1) 購買螺絲時，應要求軋製螺絲，避免車牙螺絲。
- (2) 在第一牙螺紋要求做倒角處理，避免應力集中。

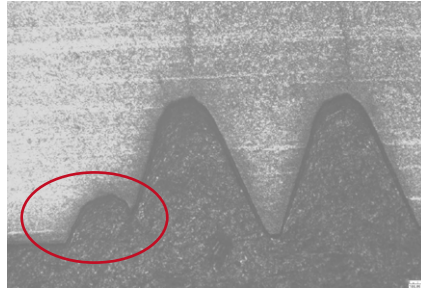
圖8 斷裂件螺紋第一牙處沒有做倒角處理（紅色圓圈處）

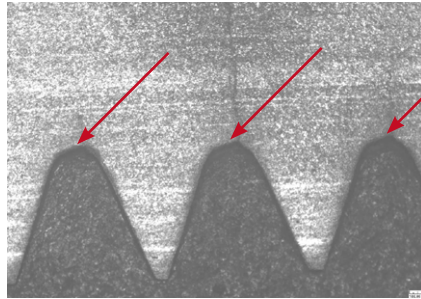
圖9 斷裂件螺紋牙谷相同位置（紅色箭頭處）有裂縫產生，並貫穿螺絲

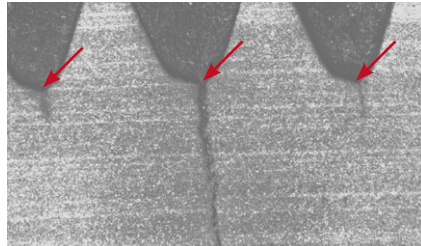
圖10 斷裂件螺紋牙谷相同位置（紅色箭頭處）有裂縫產生，並貫穿螺絲，倍率50X

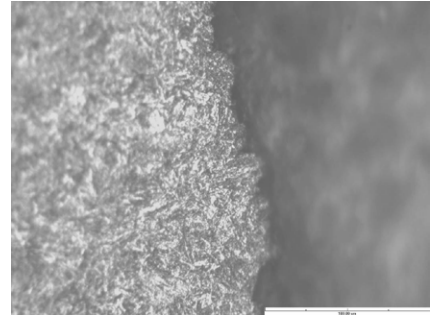
圖11 斷裂件螺絲破斷面屬於快速破壞

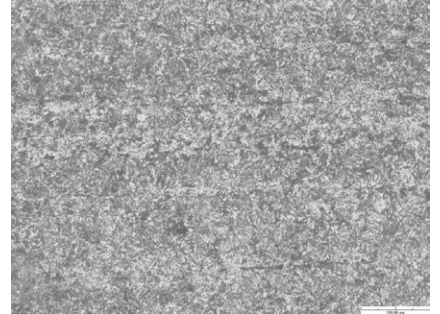
圖12 斷裂件之金相組織為麻田散鐵組織
