# 疏於維護與 草率行事的 沉重代價

「設備維護不當與草率操作  
可能導致嚴重事故。」

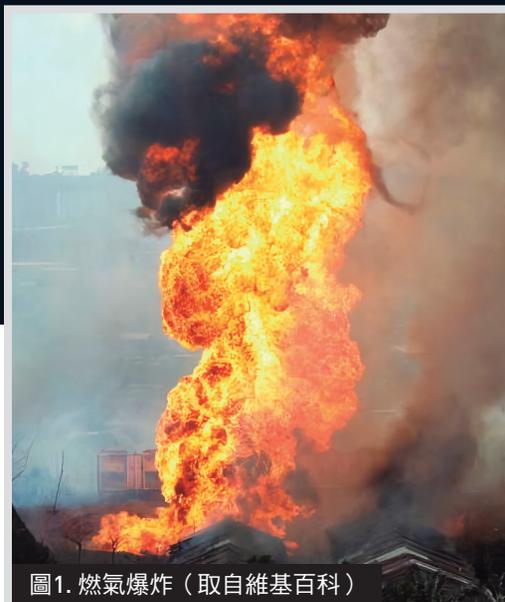
我們幾乎每天在各種經濟活動領域中都會遇到這個亙古不變的真理。最近一宗 2025 年 4 月 1 日在馬來西亞發生的天然氣管線爆炸事故(圖 1)便是一個警示。天然氣管線洩漏引發的火勢蔓延至鄰近村莊。

圖1. 燃氣爆炸 (取自維基百科)

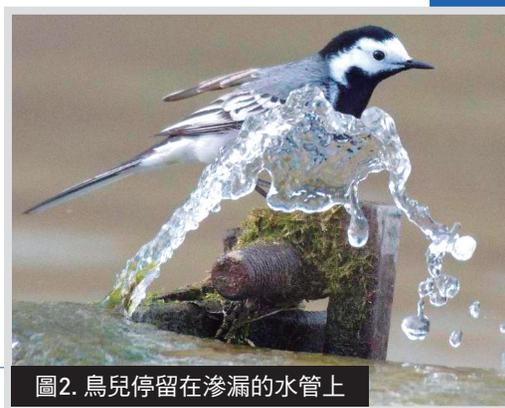
相較之下,鳥兒在滲漏的水管上拍動翅膀的畫面(圖 2)更讓人感覺愜意,但遺憾的是,情感在此毫無作用。這兩起事件的共同原因都是管線滲漏:第一起是天然氣管線,第二起是水管。

圖2. 鳥兒停留在滲漏的水管上

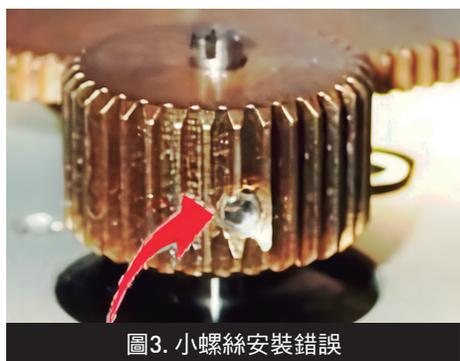
圖3. 小螺絲安裝錯誤

2020年7月,長736英尺的散裝貨輪「海倫大西洋號」失去推進控制。船想要減速卻反而加速,最終撞上碼頭,造成嚴重損害。原因是螺旋槳機械中一顆控制葉片角度的小螺絲安裝錯誤(圖 3)。

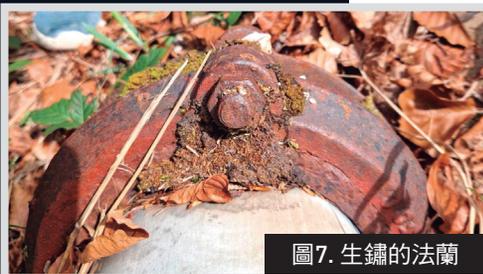
- 腐蝕(圖 7 至 9)
- 螺栓接合處鬆動
- 法蘭密封損壞

管線腐蝕是一個特殊問題,與普通螺栓接頭的腐蝕不同,它包含外部/大氣腐蝕與因運輸介質中的腐蝕性成分引

圖7. 生鏽的法蘭

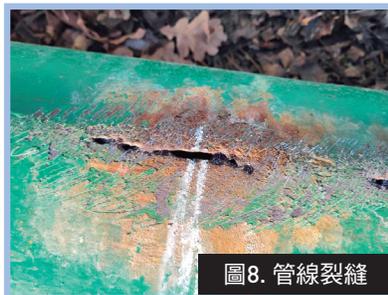
圖8. 管線裂縫

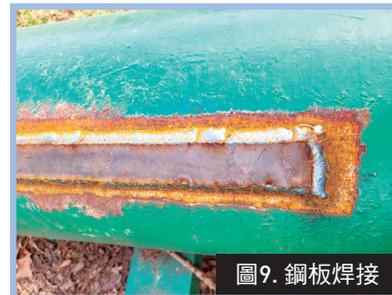
圖9. 鋼板焊接

起的內部腐蝕，且常常兩者同時發生。鋼板焊接（圖 9）只能暫時修復，如果焊接區域未經妥善處理，腐蝕速度極快。

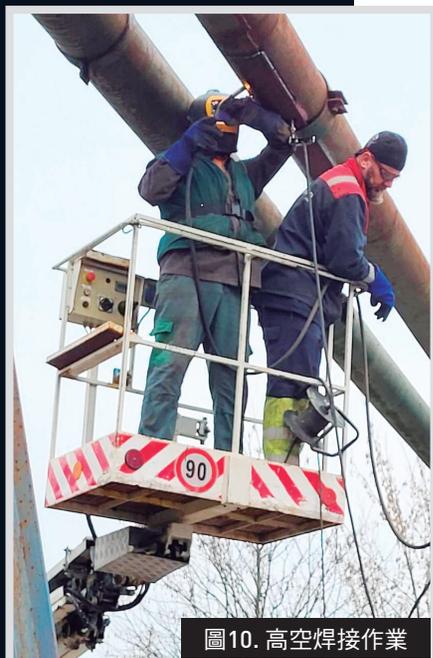
圖10. 高空焊接作業

另外要注意的是，管線修復往往在難以觸及的位置進行（圖 10），有時這不僅難度高且費用昂貴。高空修復的成本至少是地面兩倍，難度也比在地面修復來得高，在難以觸及的位置進行螺栓接頭的例行檢查也是如此。

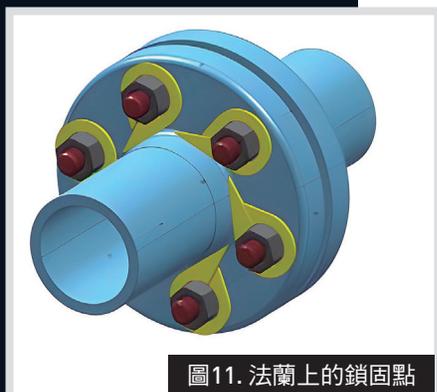
圖11. 法蘭上的鎖固點

其中一項措施是安裝「鎖固點」（圖 11），這是一種簡單、低價且有效的螺栓鎖緊方式，但必須先正確擰緊螺絲。

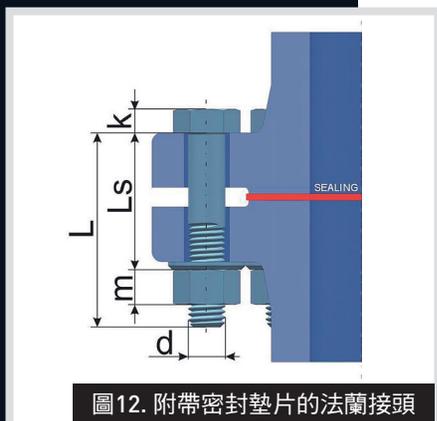
圖12. 附帶密封墊片的法蘭接頭

然而，密封性的遺失也可能是因墊片劣化（圖 12）所致，因此選擇合適材質相當重要。
