螺絲緊固失效以及其預防方式

第二集

螺栓的疲勞失效

文/西田新一

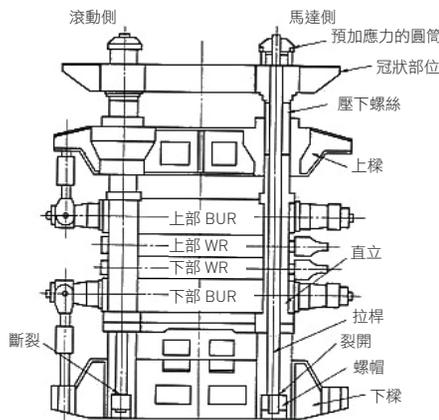
圖2.1 軋鋼機結構圖以及失效的位置

圖2.1是一台軋鋼機和機內發生失效的位置。該機的設計讓滾軋反作用力會被四根巨大的螺栓吸收(稱為連桿螺栓，螺紋外徑 $\phi 475\text{mm}$ ，本體直徑 $\phi 450 \times$ 全長13,975mm)。這四支連桿螺栓當中有兩支被偵測到失效，其中一支連桿螺栓已完全斷裂，另一支則被偵測到有裂縫，如圖2.2所示。在這兩支連桿螺栓當中，失效是發生在螺帽的邊緣或其周邊，在此位置上被滾軋的材料被咬住。連桿螺栓的材質是SCM440，SCM440的化學成分列在表2.1中。

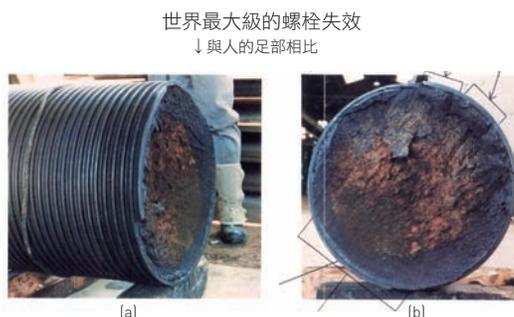
圖2.3 拉桿的破裂表面 (b圖: 內部發生疲勞開裂)

圖2.3是破裂的表面，它的大部分面積都很容易脆裂，在牙谷附近則可看到出現階梯狀結構的平滑面。此表面是起因於疲勞破裂出現在牙谷並蔓延開來。透過掃描式電子顯微鏡觀察，可看到唯有失效時才會出現的條紋(見圖2.4)。維修後，用連接到連桿螺栓上的應變力量規來測量應力，結果得到了最大重複應力幅度 $\sigma_{\text{amax}}=1.23 \text{ kgf/mm}^2$ 以及平均應力 $\sigma_{\text{m}}=17.7 \text{ kgf/mm}^2$ 。假設內力係數 ϕ 約為0.2⁽⁸⁾，外力幅度 F_{amax} 則估計會在 6.2 kgf/mm^2 左右。當材料的張力強度 σ_{B} 為80.7，疲勞極限就會降到實際張力強度的五十到六十分之一。晚一點我會再解釋大直徑螺栓的疲勞強度會急遽降低的原因。

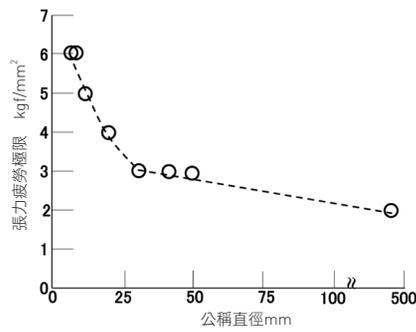
圖2.5 螺栓公稱直徑和張力疲勞極限之間的關係

此外，圖2.5顯示公稱直徑和螺栓的張力疲勞極限之間的關係。這張圖的存在是為了讓螺栓的設計工程師方便參照。如圖所示，橫軸是螺栓的公稱直徑，縱軸是螺栓的張力疲勞極限（標示為應力幅度），可容易和材料的一般疲勞強度作比較。圖中的原始數據是在部分脈動的應力作用之下取得的。在圖2.5中明顯可見，與一般的疲勞特性相較之下，尺寸的影響是很明顯的，其原因有待我在未來的投稿中說明。有些設計師若有注意到螺栓有如此低的疲勞強度，就可能遲疑是否要把螺栓接合到結構物中。一般來說，以螺栓接合的結構物可承受的螺栓疲勞強度施加之應力可達數倍。

(1) 在螺栓公稱直徑與螺絲的張力疲勞極限(標示為應力幅度)的關係中，與一般的疲勞特性相較之下，尺寸的影響是很明顯的，其原因有待我在未來的投稿中說明。

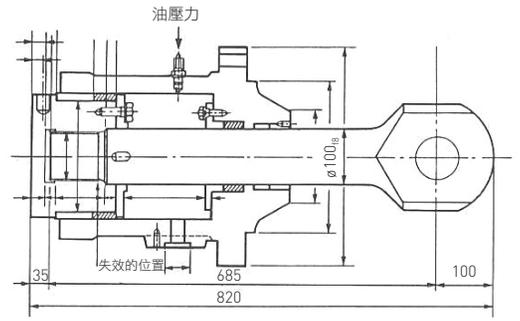
圖2.6 圓筒狀棒體的結構圖 (S50C調質鋼)

某台油壓鐵粗機的活塞桿之螺紋部位發生了破裂，如圖2.6所示。圖2.7顯示此桿肉眼可見的破裂表面。破裂的現象發生在與內螺紋耦合的尾端。此桿的材料是S50C(調質鋼)。從破裂表面可以明顯看到，因疲勞而破裂的表面占了非常高的比例。因此估計反復應力的幅度 σ_a 接近螺紋的疲勞極限。經過測量，會造成失效的周期循環次數 N_f 是落在 25×10^4 個循環。以調質鋼來說，在SEM實驗之下，不一定會在破裂的表面上觀察到條狀的擦痕。因此以下我會描述疲勞強度分析(疲勞曲線圖)的其中一例。

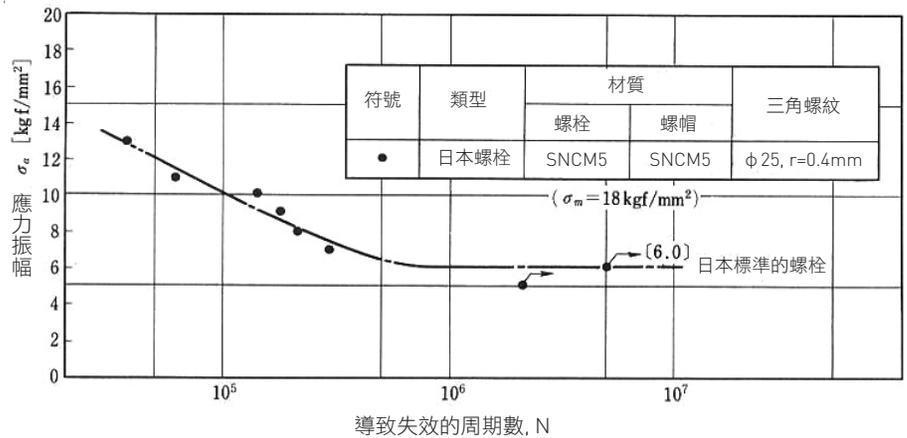
圖2.8 正常螺絲的疲勞曲線

圖2.8是一支正常螺絲的疲勞曲線。若透過公式(2.2)算出應力的層級，那麼會造成失效的循環次數 N 就會是 40×10^4 個循環。此次數的順序會同於實際量測到的失效循環次數，也就是 $N_f = 40 \times 10^4$ 個週期。

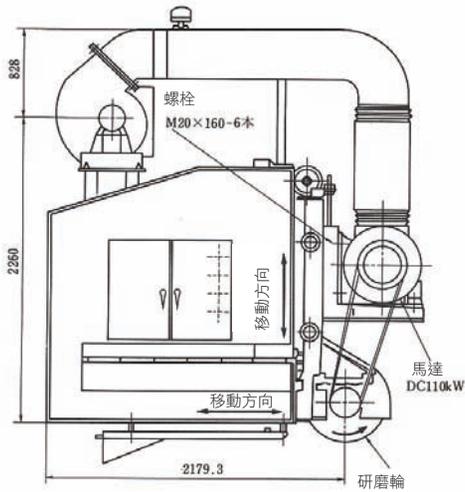
圖2.9 研磨機的结构圖(側面)

有時候反復應力不會被施加到螺絲上，亦或者，有時在設計的階段中很難預測將對螺絲施加多少應力。以下我將描述在這種情況下螺絲失效的其中一例。圖2.9是一台研磨機的構造圖，此機的很多部位都有用到螺絲。最有可能破裂的是固定住馬達的螺絲(長度M20×160mm的6支螺絲)。馬達的下方有一個研磨輪(直流電110千瓦)。此馬達透過4個皮條與研磨輪相連，馬達與研磨輪一同被固定一個滑桿上，此滑桿的設計可以上下滑動。鋼胚就放在研磨輪的下方，研磨輪會研磨鋼胚一部份的表面。

顯然地，小量的反復荷載就施加在用來固定住馬達的螺絲上。但在實務上，研磨輪碰觸到鋼胚時產生的衝擊力會透過V型皮條被傳遞到馬達，因此波動的荷載會被施加到螺絲上。此外，除了波動的荷載之外，馬達、V型皮條和研磨輪周轉時的震也會被施加到螺絲上。

當螺絲失效的狀況開始增加，專用的固定螺絲就會被拉伸強度 σ_B 更高(80 kgf/mm²)的新螺絲取代，但新螺絲的疲勞壽命只有接近舊螺絲的一半。因此該螺絲的材料會改成軟鋼(SS400)作為一種激烈的措施。如此該螺絲的疲勞壽命與起初的舊螺絲相較之下會延長約50%。

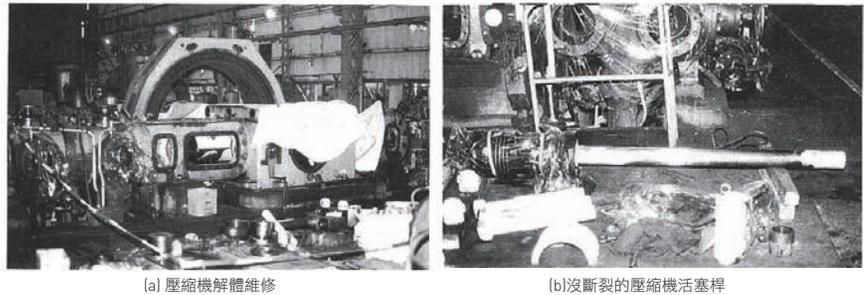
圖2.11 壓縮機活塞桿外觀

圖2.11是壓縮機往復式活塞桿，這裡秀出的是位於外部且沒有斷裂的活塞桿。從外觀的顏色來看，此桿沒有出現疲勞造成的裂縫。圖2.12是此桿的破裂表面。圖2.12(c)是圖2.12(b)所示之活塞桿的縱向截面。此桿的失效現象是從螺帽的尾部開始發生的。由於

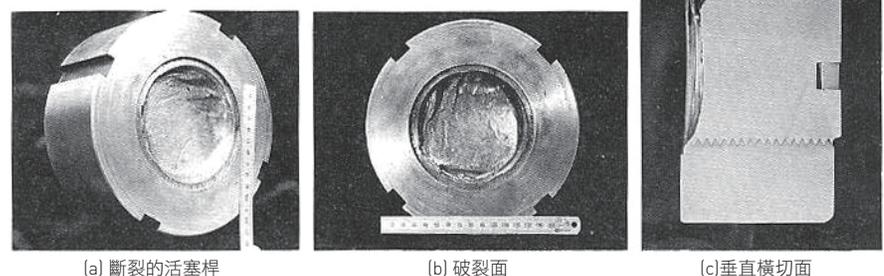
圖2.12 壓縮機活塞桿破裂表面的外觀

這是一支往復式活塞桿，它的破裂表面彼此嚴重撞擊且無法用來觀測。我們在從螺帽耦合處的尾端數來第12條螺紋上看到了一挑頗長的裂縫(見圖2.12(c))。可以說此桿的螺紋設計不太合理。它的材質是SNM625(調質鋼，拉伸強度 $\sigma_B=94.4$ kgf/mm²)。活塞桿斷裂時，要完全修復則會需要花費五個月的時間。

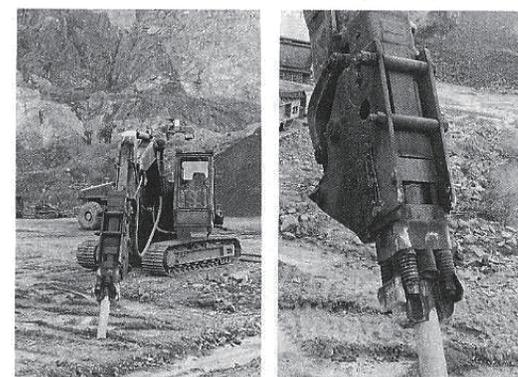
圖2.13 鑽床上的鑿子固定專用螺絲的外觀

以下將舉例描述土木建築界的機械使用螺絲發生失效的狀況。圖2.13是一台大型的鑽床，它用來固定鑿子的螺絲斷裂了。圖2.13(b)是螺絲的安置狀態(M50，長度1,200 mm)。圖2.14是螺絲的外觀和破裂的表面。四支螺絲為一組。鑿子的往復動作以及透過鑿子傳輸的衝擊力道會施加在螺絲上。可使用的時間隨著使用方式而有所不同，這四支螺絲在使用後的六個月到一年內斷裂。

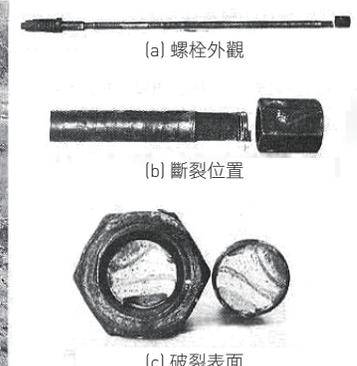
圖2.14 鑽床上的鑿子固定專用螺絲

圖2.14顯示破裂的表面上出現疲勞現象常伴隨的貝殼狀紋路。疲勞破裂的表面佔比超過80%，平滑且幾乎沒有出現階梯狀結構。因此可以推斷反復應力已經逼近疲勞極限。

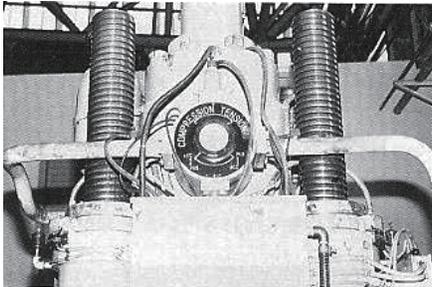
圖 2.16 用疲勞測試機的油壓致動器

圖 2.16 是一台通用疲勞測試機的油壓致動器。制動器內有八支螺栓(雙頭螺栓, W1-1/4)固定住頂蓋和底蓋。由於偵測到底蓋有漏油, 所以對底蓋的螺栓做

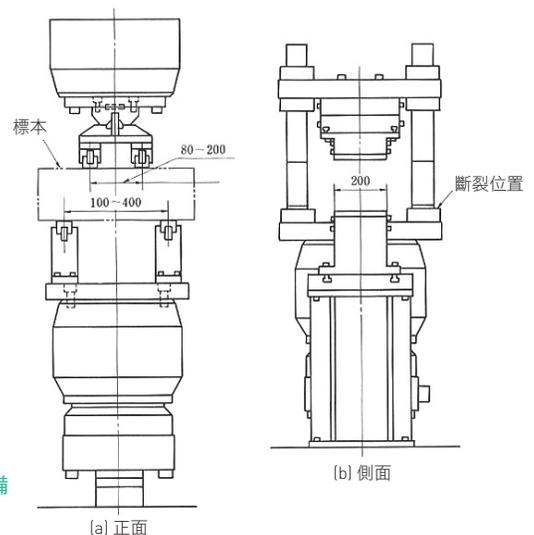
圖 2.19 彎折測試的專用設備

如前面的案例 2.7 所述, 即使在設計的階段有緊密地檢驗疲勞壽命, 元件的疲勞失效仍可能會發生。圖 2.19 和圖 2.20 分別是反向彎折測試專用的夾具以及其失效。其螺栓長度M85×750mm(牙底直徑 $\phi 78.5\text{mm}$)。失效的現象發生在內螺紋的尾部。夾具的材質是SCM435(調質鋼)。

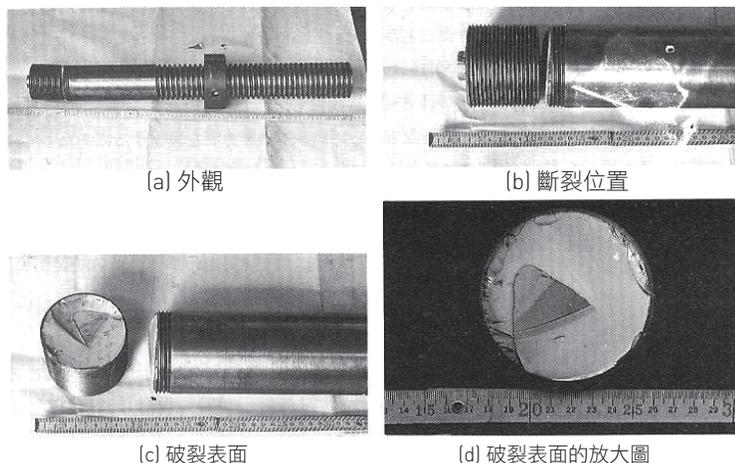
圖 2.20 彎折測試設備的斷裂位置

由於三點彎折測試當中的反作用力是施加在螺栓上, 所以推斷拉伸應力和彎折應力都施加在螺紋上。這從圖 2.20(d) 的破裂表面就能看出來。失效的現象發生在三角螺紋上。失效之所以沒出現在方形螺紋(圖 2.20(a) 右側, 牙底直徑 $\phi 72.4\text{mm}$)上, 是因為其與螺帽耦合之處會為了調整而有規律間隔的變動, 雖然這種方式不常見。該螺栓的破裂表面未出現貝殼狀紋路。這顯示測試是以接近穩定的應力振幅來進行。

(3) 避免緊固用螺絲鬆脫是很重要的。採用(尤其是內螺紋)軟材質的緊固用螺絲，或是規律變換與內螺紋耦合的位置，都是延長疲勞壽命的有效方式。
