扣件用鋼材夾渣改善

壹、前言

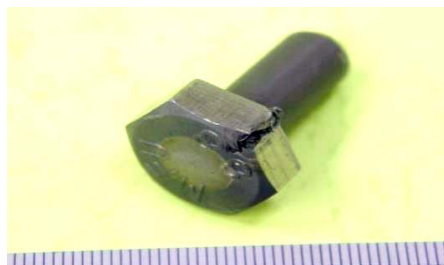
圖1 六角頭螺絲表面冷鍛(打)裂外觀

1038SK鋼種，因熱軋鋼材(線材盤元)的內部夾渣缺陷，造成六角頭螺絲冷鍛(打)裂，如圖1；金相觀察，如圖2。

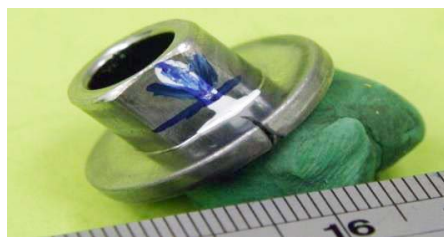
圖3 凸緣螺帽表面冷鍛(打)裂外觀

1018AK鋼種，因熱軋鋼材(條鋼盤元)的內部夾渣缺陷，造成凸緣螺帽冷鍛(打)裂，如圖3；金相觀察，如圖4。

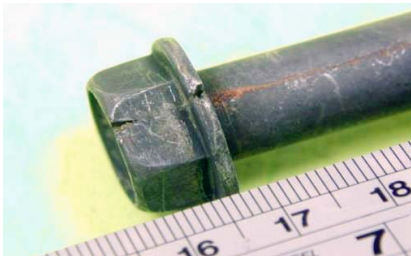
圖5 六角凸緣螺絲表面冷鍛(打)裂外觀

例如，SCM435RCH鋼種，因熱軋鋼材(線材盤元)的次表面夾渣缺陷，造成六角凸緣螺絲冷鍛(打)裂，如圖5；金相觀察，如圖6。

- (1) 精進煉鋼連鑄技術，調整注嘴浸入深度，加強模內液面控制，並且增加該兩鋼種啟鑄鋼材的切頭長度。

- (2) 於盛鋼桶精煉製程中增加鋁渣投入製程，以減少氧化鋁介在物夾渣。
- (3) 精煉時，以極低鋁矽鐵取代一般矽鐵，並降低鋼液中的[Ca]，以避免形成高熔點的鈣鋁複合介在物夾渣。

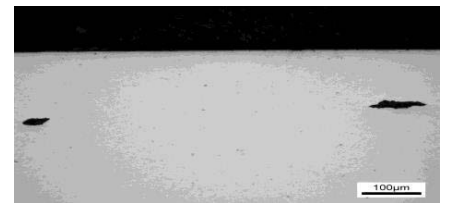
圖10 車削缺陷金相觀察含有夾渣

S53CM鋼種，其直棒鋼材經車削過後才發現表面縱向缺陷，如圖9；金相觀察內部有夾渣缺陷，如圖10。

- (1) 浸入式多孔質鑄嘴設計不良。
- (2) 大鋼胚連鑄機的模液面不穩定。
- (3) 造渣不良，發生鑄嘴堵塞(clogging)。
- (4) 浸入式鑄嘴破斷。

- (1) 改用通氣性較穩定的浸入式多孔質鑄嘴。
- (2) 採用液面穩定性較佳的鑄機澆鑄。
- (3) 精進脫硫精煉技術，改善鋼液清淨度，以避免鑄嘴堵塞(clogging)。
- (4) 利用電腦大數據搜集分析，找出浸入式鑄嘴破斷之製程異常爐次並加以管制，以避免成為夾渣破口，亦即防止含有夾渣鋼材的不良品流入下游。
