扣件針孔腐蝕

(第一部分)

文/王維銘

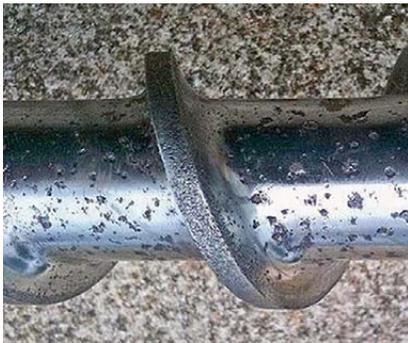
圖1 螺絲針孔腐蝕案例

本文針對扣件產品可能的針孔腐蝕加以介紹，例如圖1，並提供針孔腐蝕評估方式。

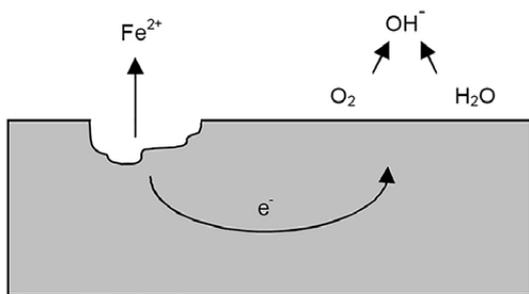
圖2 造成針孔腐蝕的機制示意圖

造成針孔腐蝕傳統的機制解釋為自發性電化學反應。氧化半反應發生在孔洞內，還原半反應發生在孔洞表面周圍。當孔洞向內成長時，孔洞內端腐蝕性環境的金屬離子濃度會逐漸增加而造成孔蝕速率提升。(如圖2) 因此，一般而言，扣件金屬材料安裝使用於不流動的腐蝕性環境較易發生孔蝕。又由於重力，孔洞傾向垂直方向生長。孔蝕常源自微小表面缺陷(刮傷表面或表面塗層)，拋光後的表面具有較優的耐孔蝕性。

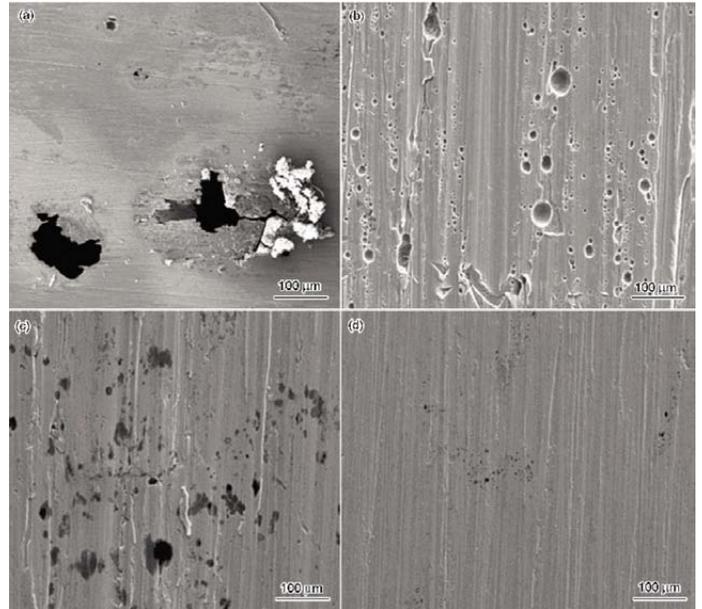
圖3 304不銹鋼工件表面受FeCl3腐蝕環境造成之各種大小形狀的針孔蝕坑

3.2.1 檢查已清潔的金屬扣件表面，以確定針孔蝕坑的大小分佈。依照過程順序，透過光學顯微鏡或工具光學顯微鏡使用低倍率放大（約x20），進行更詳細檢查。針孔蝕坑可能有各種大小形狀，例如：圖3。對金屬扣件表面的目視檢查可以顯示圓形、被拉長或不規則的開口，但目視檢查很少能準確指示針孔腐蝕表面下的腐蝕程度。因此，通常需要透過橫截面的針孔蝕坑觀察以確定其實際形狀。例如圖4顯示了幾種常見的針孔蝕坑橫截面的形狀、變化。(資料來源ISO 11463:2020)

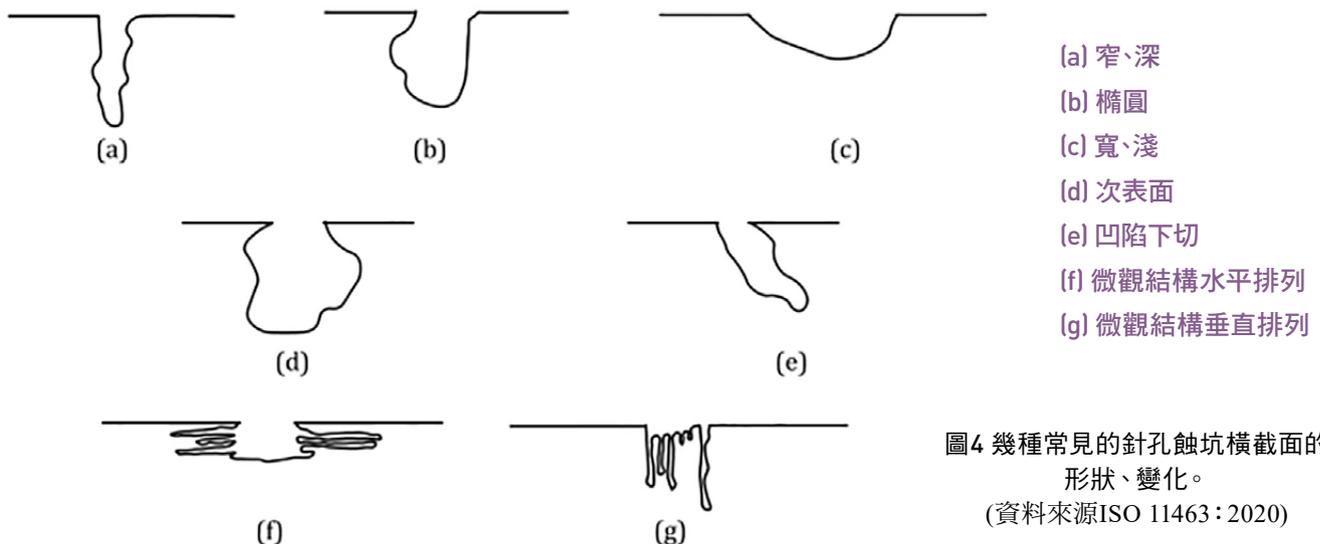
圖4 幾種常見的針孔蝕坑橫截面的形狀、變化。
(資料來源ISO 11463:2020)

3.2.3 先進的光學顯微鏡技術，如無限聚焦顯微鏡及共聚焦鐳射顯微鏡，可用在光學觀測（與圖4(a)最相關）的限制範圍內，獲取針孔蝕坑表面的三維3D圖像，但不適用於凹陷下切之針孔蝕坑橫截面的形狀（圖4(e)）。這種測量可用於查看表面特徵及量化表面粗糙度、針孔蝕坑深度、表面輪廓等。
